MAIR050000202301

威海“12·1”“中航海5”轮与“葫兴渔养 0189” 船碰撞事故调查报告

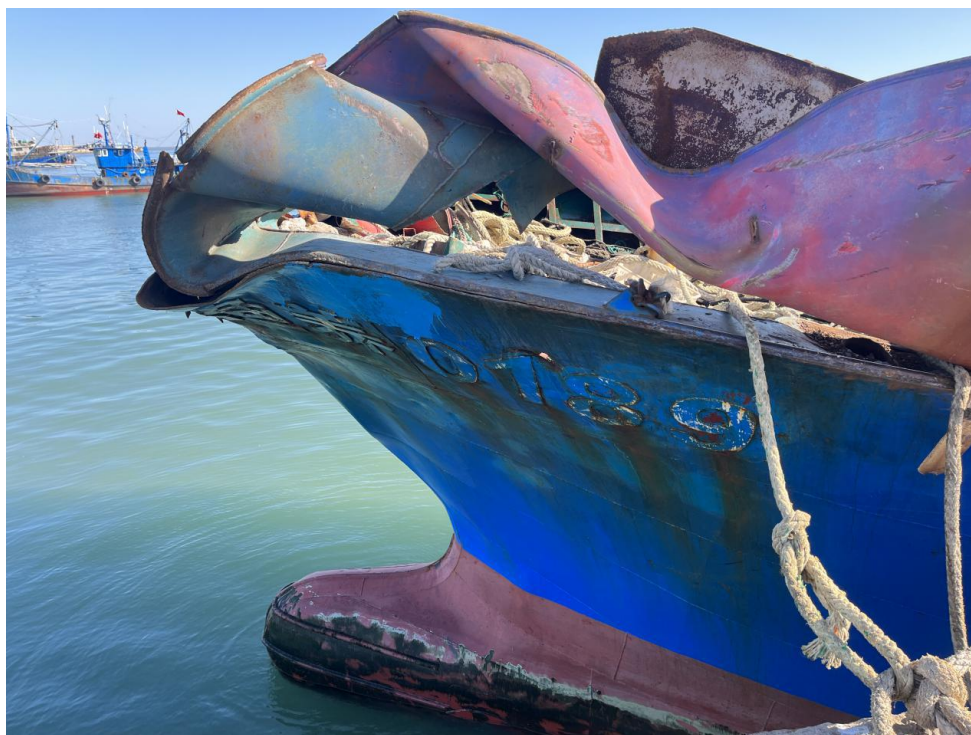
图 3：“葫兴渔养 0189”船照片

备注：“葫兴渔养 0189”船《渔业船舶安全证书》记载的船长为 23.99 米，该船《渔业船舶检验记录》记载的实际船长为 32.79 米，总长 38.50 米。

（三）调查发现，“萌兴渔养 0189”船实际船长超过 30 米，与《渔业船舶安全证书》上记载船长（23.99 米）不符。建议葫芦岛渔业船舶检验机构研究改进证书发证系统，保证渔船《渔业船舶安全证书》记载事项的准确性。

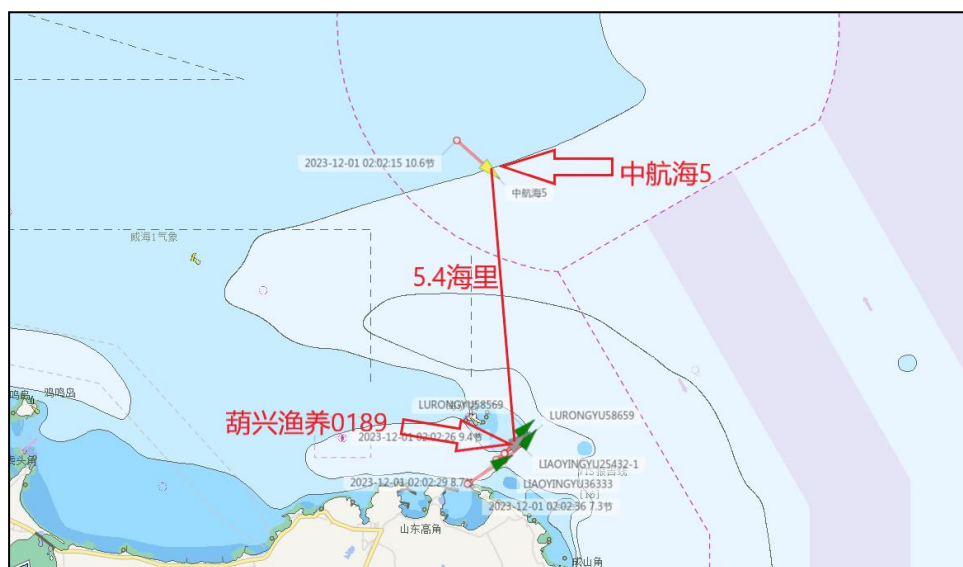
图 4：AIS 轨迹回放截图（12 月 1 日 0207 时）

12 月 1 日 0207 时，“中航海 5”轮船位： $37^{\circ} 31' .7\text{N}/122^{\circ} 40' .0\text{E}$ ，航向 130° ，航速 10.5 节；“萌兴渔养 0189”船位于“中航海 5”轮右前方 44° ，距离 5.4 海里。两船 CPA0.85 海里，TCPA25 分钟。此时，二副第一次发现“萌兴渔养 0189”船，判断本船与该渔船构成交叉会遇局面。

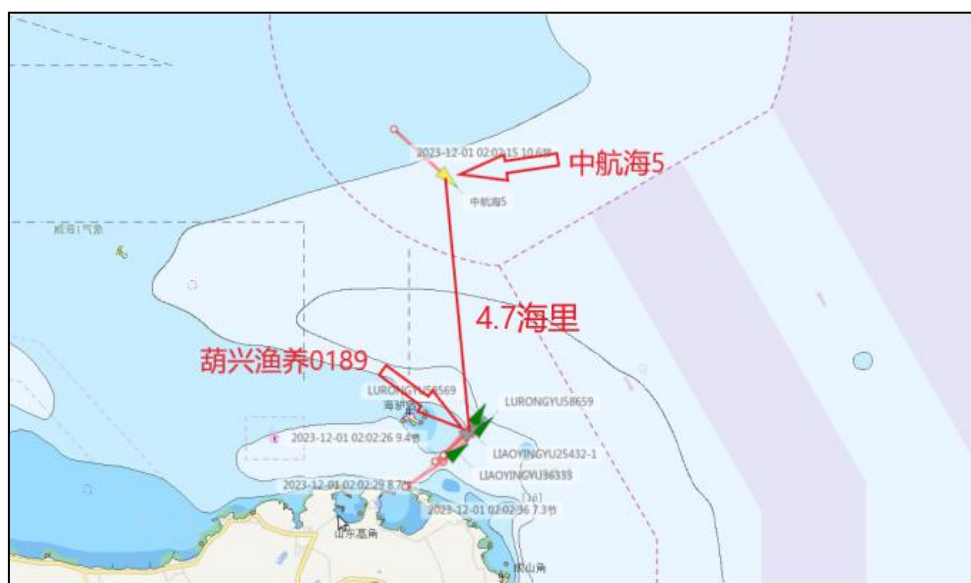
图 5：AIS 轨迹回放截图（12 月 1 日 0210 时）

0210 时，“中航海 5”轮船位：37° 31′ .4N/122° 40′ .1E，航向 135°，航速 10.5 节；“萌兴渔养 0189”船位于“中航海 5”轮右前方 39°，距离 4.7 海里。两船 CPA0.3 海里，TCPA23 分钟。二副对“萌兴渔养 0189”船及同行渔船进行雷达标绘，标绘结果显示该船与包括“萌兴渔养 0189”船在内的几条渔船最近会遇距离约 0.4 海里，二副认为几条渔船可以安全通过其船头。

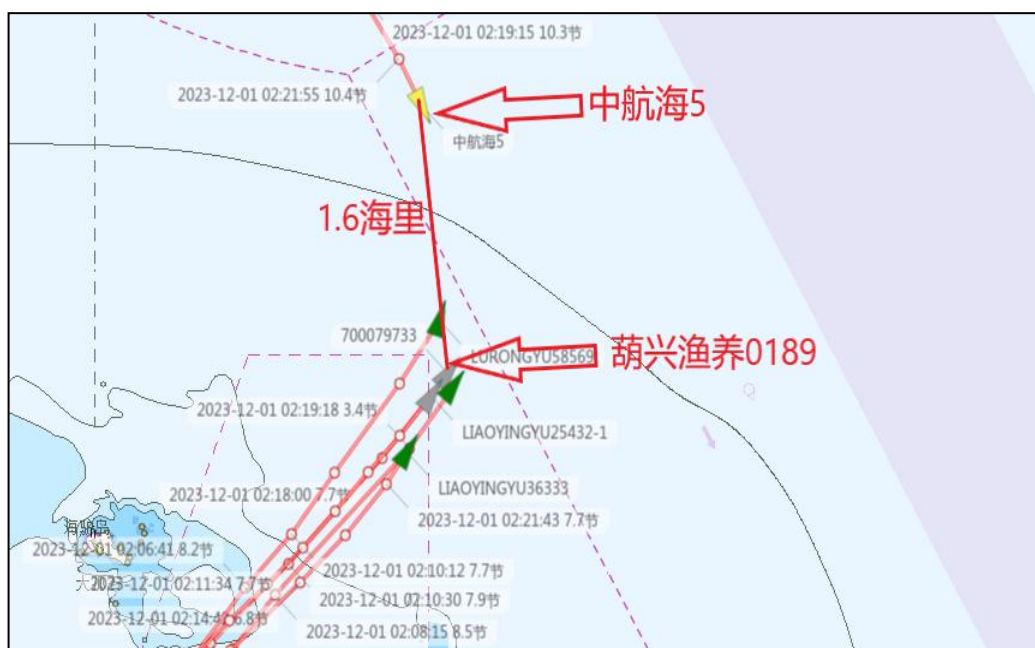
图 6：AIS 轨迹回放截图（12 月 1 日 0223 时）

0223 时，“中航海 5”轮船位：37° 29′ .5N/122° 42′ .7E，航向 151°，航速 10.6 节；“萌兴渔养 0189”船位于“中航海 5”轮右前方 21°，距离 1.6 海里，两船 CPA0.17 海里，TCPA6 分钟。二副发现右舷方向几条渔船中的一条向左转向，另外两条渔船（包括“萌兴渔养 0189”船）继续向东北方向航行。二副指令水手手操舵右转 5°。

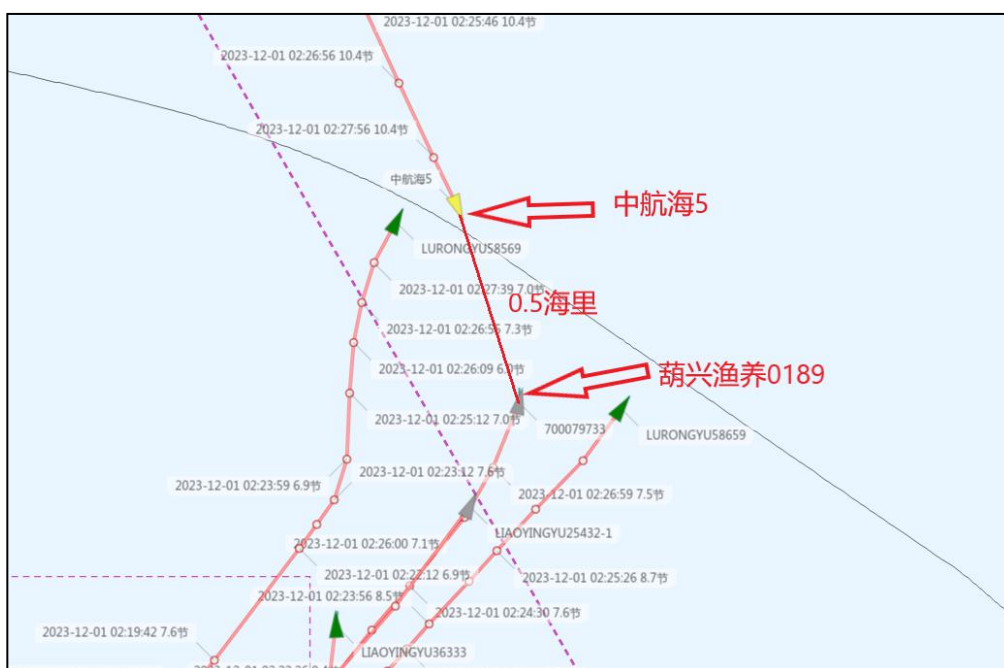
图 7：AIS 轨迹回放截图（12 月 1 日 0228 时）

0228 时，“中航海 5”轮船位：37° 28′ .8N/122° 43′ .1E，航向 154°，航速 10.7 节；“萌兴渔养 0189”船位于“中航海 5”轮右前方 5°，距离 0.5 海里，两船 CPA0.12 海里，TCPA2 分钟。此时“萌兴渔养 0189”船航向由原来的 026° 变为了 000°，航速由原来的 6 节变为 5.3 节。二副发现“萌兴渔养 0189”船与本船的相对方位不变，随即指令值班水手操右舵十，紧接着指令值班水手操右舵二十，值班水手应舵到位。二副使用激光灯警示渔船并通过 VHF 16 频道联系“萌兴渔养 0189”船“小渔船，我是打激光灯的海轮，我向右让你了，抓紧过船头”。“萌兴渔养 0189”船没有回应。

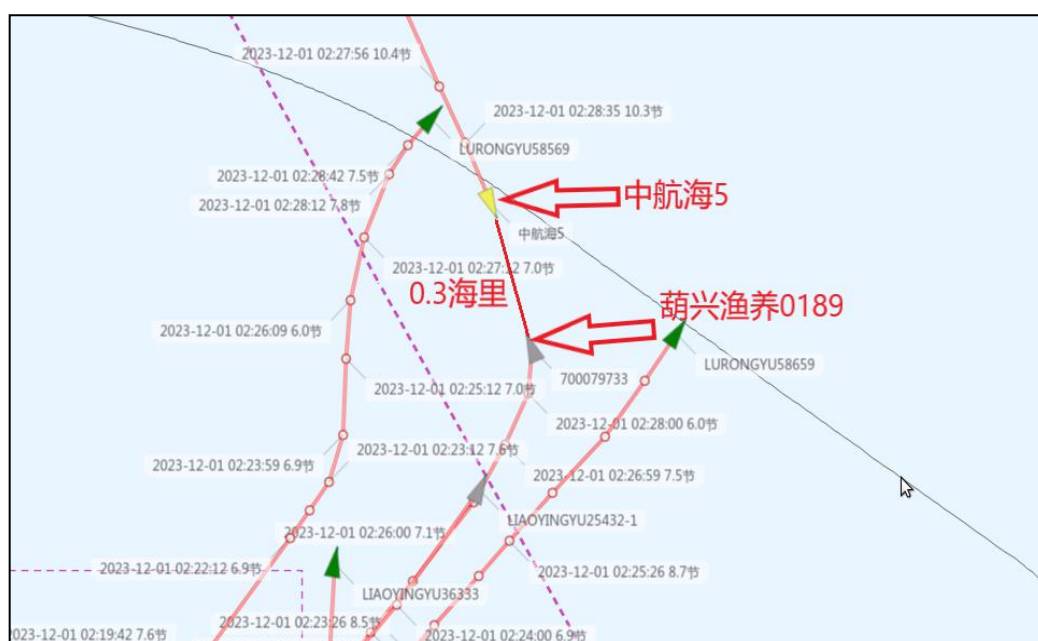
图 8: AIS 轨迹回放截图（12 月 1 日 0229 时）

0229 时，“中航海 5”轮船位： $37^{\circ}28' .7N/122^{\circ}43' .2E$ ，航向 154° ，航速 10.6 节；“萌兴渔养 0189”船位于“中航海 5”轮右前方 5° ，距离 0.3 海里，两船 CPA0.02 海里，TCPA1 分钟。此时渔船航向由原来的 000° 变为了 338° ，航速由原来的 5.3 节变为 4.2 节。

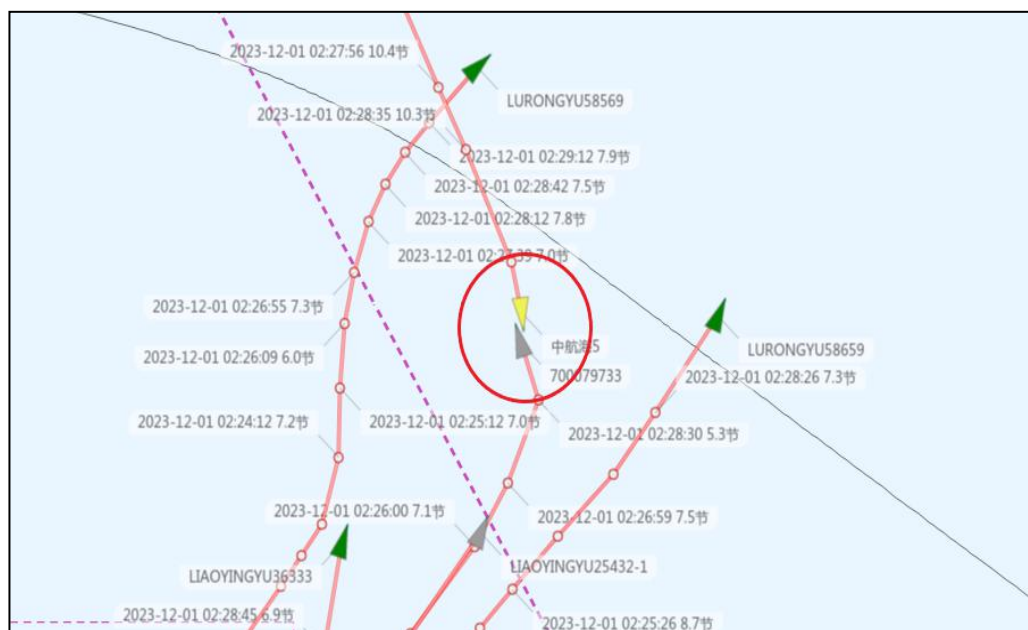
图 9: AIS 轨迹回放截图（12 月 1 日 0230 时）

0230 时许，VTS 回放显示，“中航海 5”轮与“萌兴渔养 0189”船的雷达回波重合。两船发生碰撞，碰撞位置为： $37^{\circ}28' .7N/122^{\circ}43' .4E$ 。

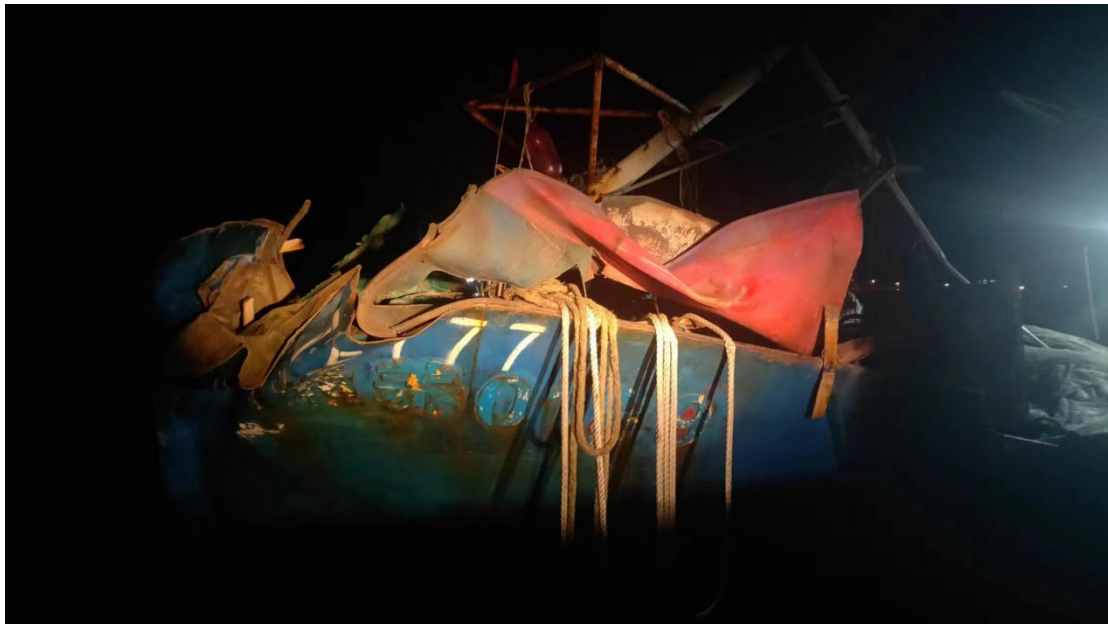
图 10：事故当晚“葫兴渔养 0189”船返港靠泊时的船首照片

“葫兴渔养 0189” 船体分别存在“辽瓦渔 75777”和“葫兴渔养 0189”的船体名。
