MAIR050000202301

威海“12·1”“中航海5”轮与“葫兴渔养 0189” 船碰撞事故调查报告

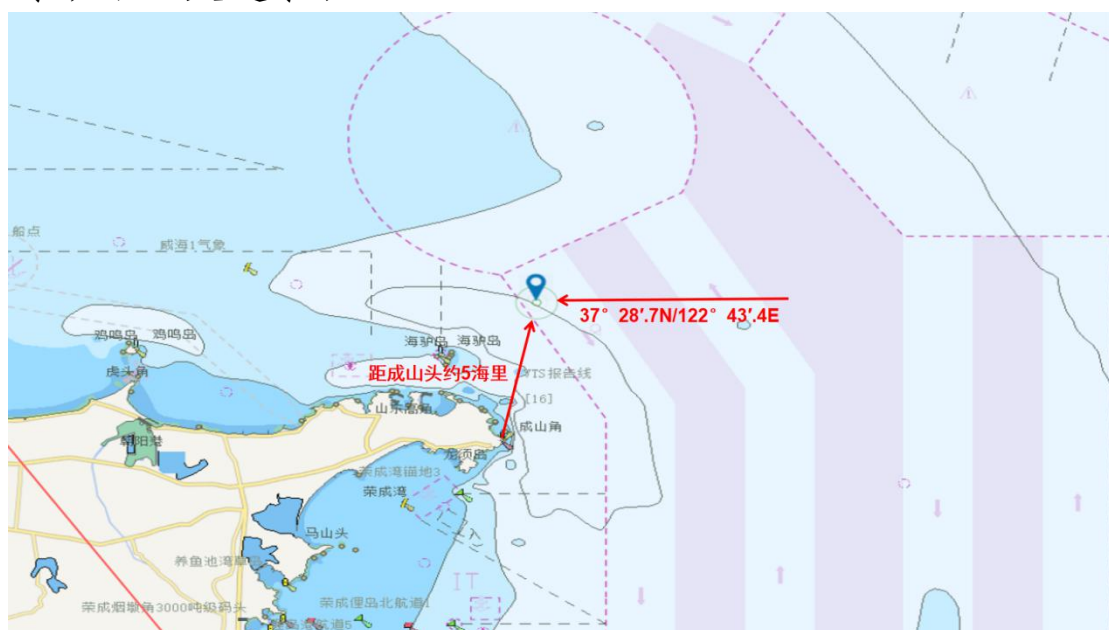
图 1：碰撞位置示意图

2023 年 12 月 1 日 0230 时许（北京时间，下同），芜湖创润船务有限公司所属的多用途船“中航海 5”轮自河北京唐驶往浙江乍浦途中，在成山角东北约 5 海里（概位 $37^{\circ} 28' .7N/122^{\circ} 43' .4E$ ）附近水域与辽宁葫芦岛籍渔业养殖船“萌兴渔养 0189”船发生碰撞，事故造成渔船 1 人死亡，未造成水域污染，构成一般等级水上交通事故。

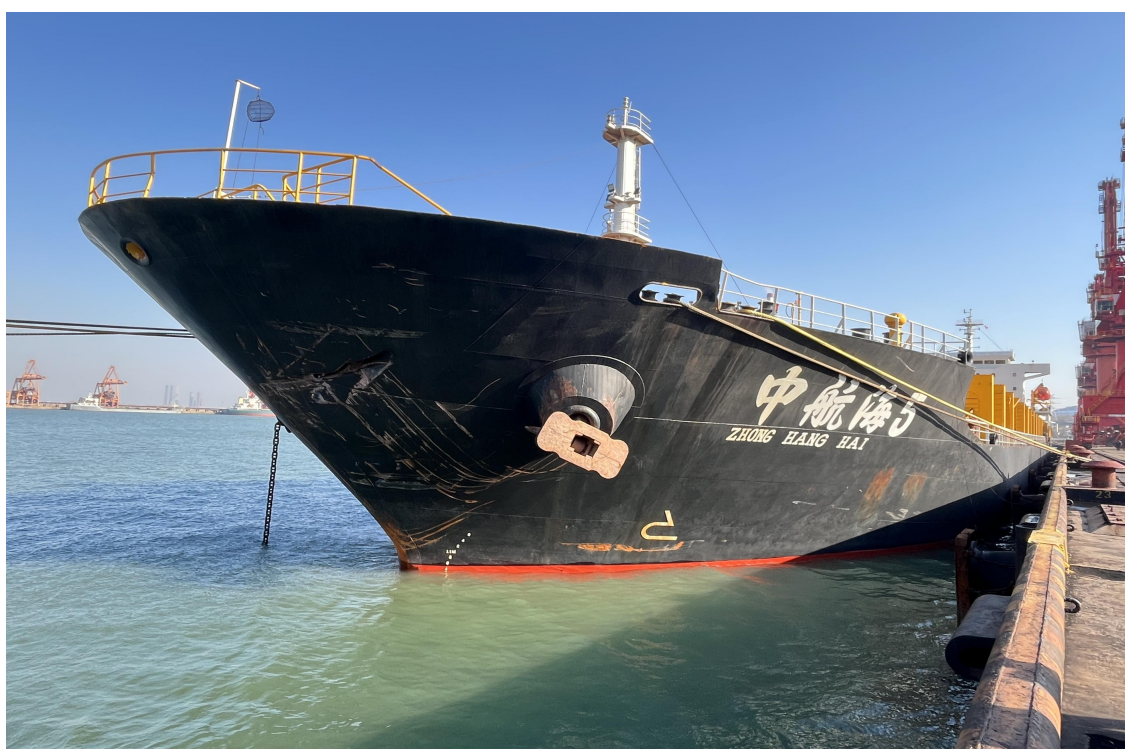
图 2：“中航海 5” 轮照片

3. “中航海 5” 轮船体勘验发现：该轮左前锚链孔前方有大约长 2.6 米、宽 40 厘米的撕裂口，船头及左船舷有明显擦痕以及外来蓝色油漆附着。

事故导致“萌兴渔养 0189”船一名船员落水死亡，“萌兴渔养 0189”船船头破损，大桅、栏杆等处破损变形，直接经济损失约 10 万元；“中航海 5”轮船首水线上有约 2M×30CM 撕裂口，球鼻艏以上船壳及船尾左舷有多处划痕，直接经济损失约 12 万元。

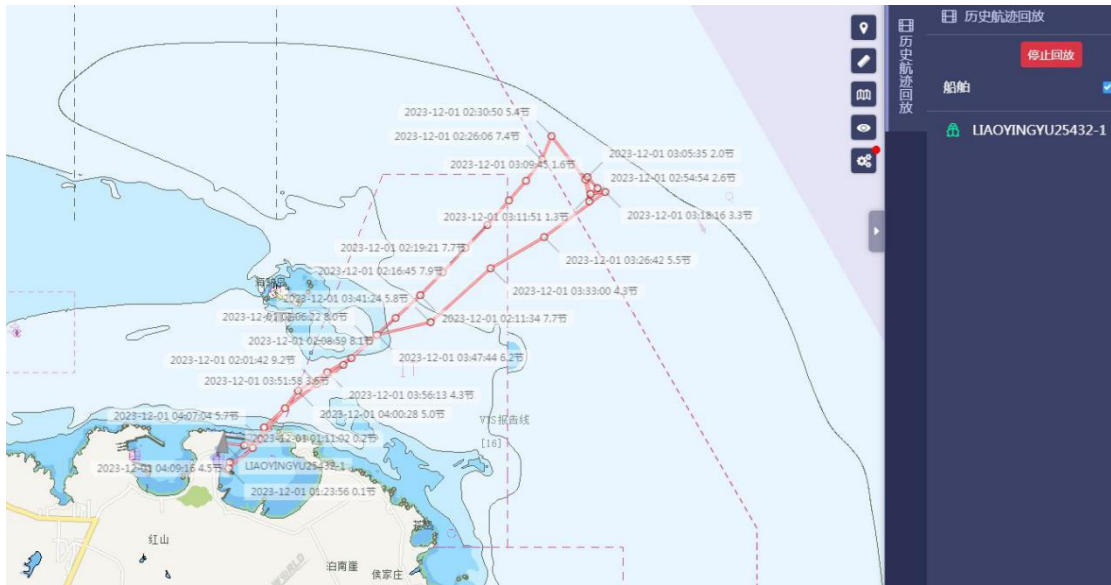
图 3：显示为“LIAOYINGYU254321-1”的网位轨迹

事发前该船由龙眼湾渔港附近水域出海向东北方向航行，计划前往渔区从事捕鱼作业，该船 AIS 显示名称为“700079733”并带有 AIS 显示为“LIAOYINGYU25432-1”（MMSI:412400000）的网位仪。事故航次包括船长董**在内的 8 人随船出海。
